RAPPORT D'ENQUÊTE SUR UN ACCIDENT MARITIME
M00L0043

CHUTE PAR-DESSUS BORD

D'UN PASSAGER DU NAVIRE À PASSAGERS

MISS GATINEAU

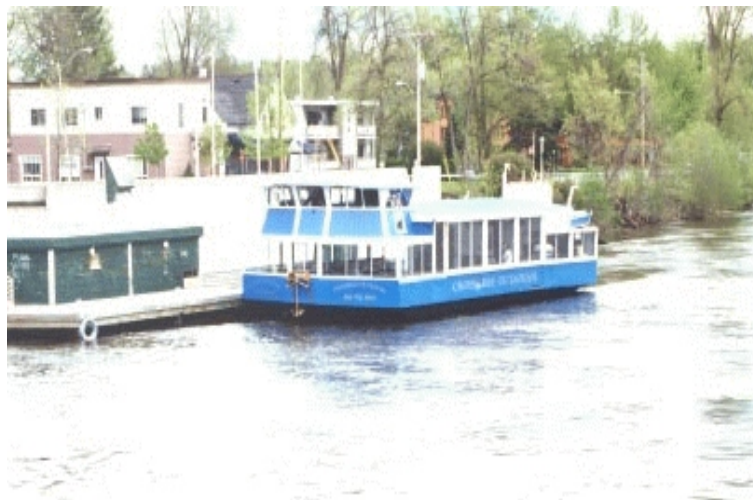
Figure 1 - Le *Miss Gatineau*

Le *Miss Gatineau* est un traversier converti. Sa coque à fond plat en acier est semblable à celle d'un chaland (voir la figure 1). La passerelle de navigation se trouve à l'avant, au-dessus de l'espace passagers, et la salle des machines se trouve à l'arrière, le long de l'axe longitudinal. L'ancien pont des véhicules, converti en espace passagers, est surmonté d'une superstructure d'aluminium. Dans l'espace passagers, le kiosque du disk jockey se trouve à l'arrière, il y a un bar à bâbord et les toilettes sont à tribord. Devant le kiosque du disk jockey se trouve un plancher de danse entouré de tables pour les passagers. Un second bar est situé sur l'avant, sur l'axe longitudinal du navire. Une main courante faite d'un tube carré court le long de l'espace passagers, à une hauteur de 109 cm. L'espace passagers est entouré de fenêtres coulissantes en verre qui vont de la main courante jusqu'au plafond. Le navire est équipé de projecteurs halogènes fixes qui éclairent les environs du navire. Un canot de sauvetage en aluminium de 4,5 m, sans moteur, est fixé à l'arrière sur le côté bâbord du pont des embarcations. Le *Miss*
